Vedligeholdelsesplan til A/B Abildgården 1 - 16, 6091 Bjert 2021 - 2030

Rekvirent: Andelsboligforeningen Abildgården 1 – 16, 6091 Bjert

Bygningerne er gennemgået den 8.1.2021.

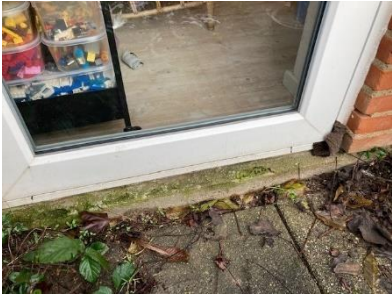
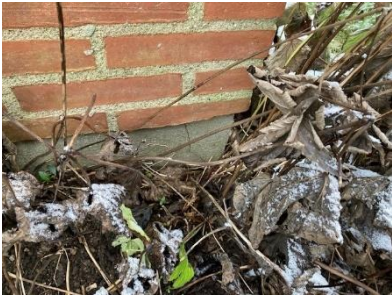
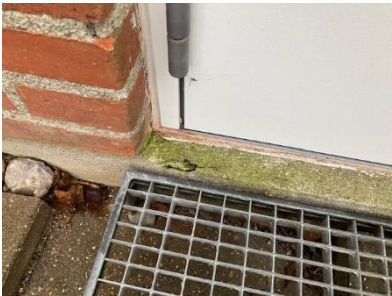
| 1. Fundamenter | | | | |
|---|---|---|---|---|
| Nordbygning Vestbygning (Alle) | <p>Der er revnet og afskallet betonpuds samt revnet fuger ved dør mod syd på nordbygning ved nr. 13 og ved dør mod øst på vestbygning. Der er revne i sokkelpuds på hjørne mod nordøst/sydøst på vestbygning. Mindre forhold vil over årene kunne opstå andre steder.</p> <p>Nordbygning</p> <p>Vestbygning</p> <p>Vestbygning</p> | <p>Revner og afskalninger kradses ud og reparereres med ny sokkelpuds. Murer udfører.</p> | 2021 2027 | 3.000 6.000 |

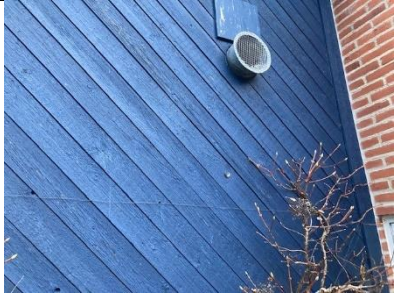
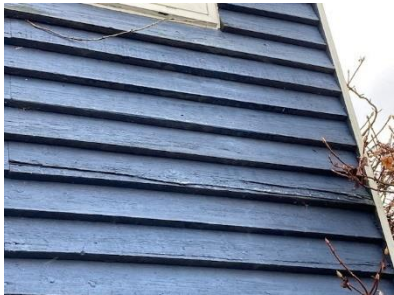
| 2. Ydervægge | | | | |
|---|---|---|---|---|
| Fælleshus Vestbygning | <p>Der er revner og vindridser i enkelte træbeklædninger mod vest på fælleshus og øst på vestbygning ca. ved nr. 10 .</p> | <p>Del af træbeklædninger udskiftes, grundes og to gange stryging med dækkende maling. Maler og tømrer udfører.</p> | 2022 | 12.000 |

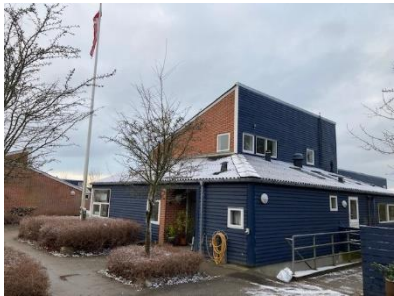
| Alle | <p>Lette trævægge fremstår generelt i en vedligeholdt stand. Træbeklædning er de fleste steder udskiftet i 2020.</p> | <p>Afrensning af gammel maling. Grundning og to gange stryging med dækkende maling. Maler udfører.</p> | 2027 | 100.000 |

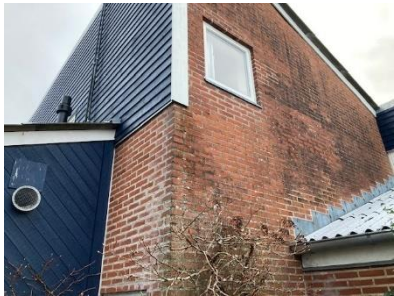
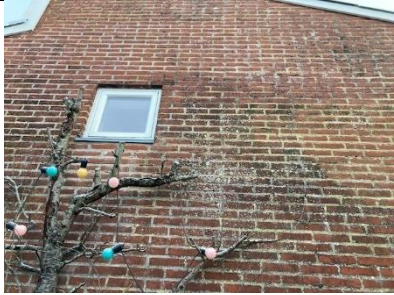
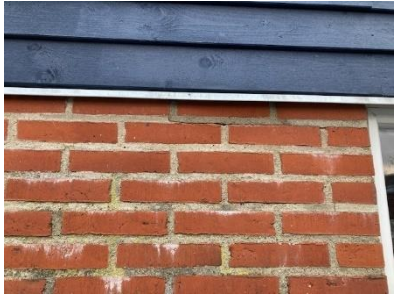
| Fælleshus Nordbygning (Alle) | <p>Der er porøse og udfaldene fuger bl.a. mod vest og syd samt enkelte andre steder.</p> <p>Fælleshus</p> | <p>Fuger udkradses og der fuges med ny mørtelfuge. Murer udfører.</p> | 2022 2028 | 8.000 8.000 |

| | <p>Nordbygning</p> <p>Nordbygning og fælleshus.</p> | | | |

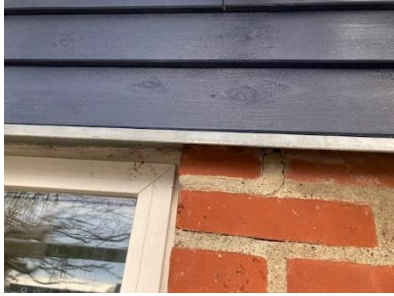
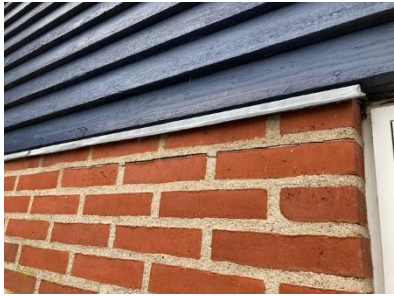
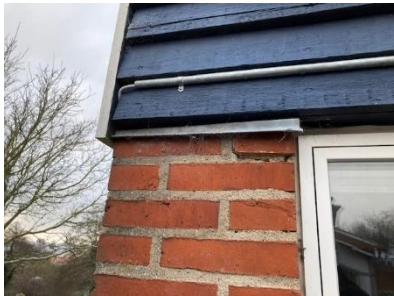
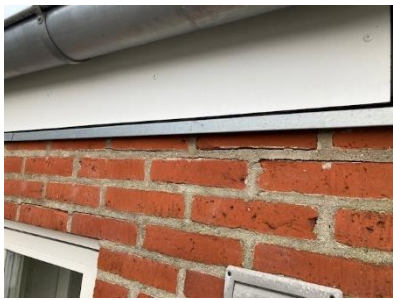
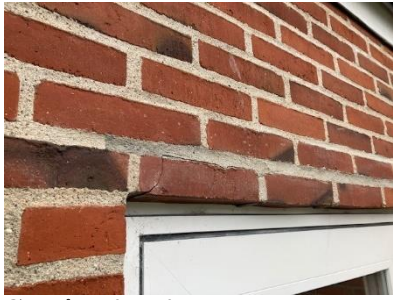
| <p>Alle</p> | <p>Murværk er generelt med enkelte revnede fuger bl.a. omkring vinduer og døre.</p> <p>Syd på fælleshus</p> <p>Øst på vestbygning</p> <p>Sydpøst på vestbygning</p> | <p>Fuger udkradses og der fuges med ny mørtelfuge. Murer udfører.</p> <p>Vest på vestbygning</p> <p>Vest på vestbygning</p> <p>Syd på sydbygning</p> | <p>2022 2028</p> | <p>12.000 15.000</p> |

| | <p>Vest på østbygning</p> <p>Øst på østbygning</p> | <p>Øst på østbygning</p> | | |

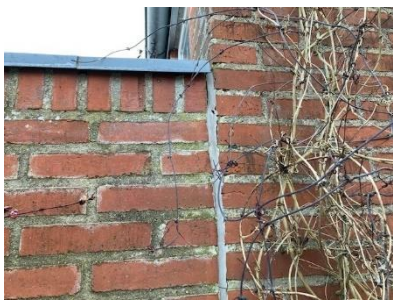
| Sydbygning | <p>Elastisk fuger er revnet ved læmur mod nord.</p> | <p>Elastiske fuger skiftes. Fugefirma udfører.</p> | 2022 | 1.000 |

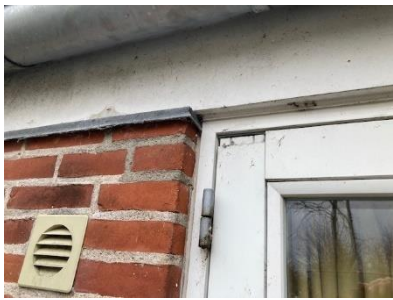
| 3. Vinduer og døre samt karnapper | | | | |
|---|---|---|---|---|
| Nordbygning | <p>Der er mindre skade i udvendig alu-plade på dør mod nord ved nr. 13.</p> | <p>Reparering og tilretning af plade. Forholdet skønnes at kunne laves uden beregning under garantiordning. Tømrer udfører.</p> | 2021 | 700 |

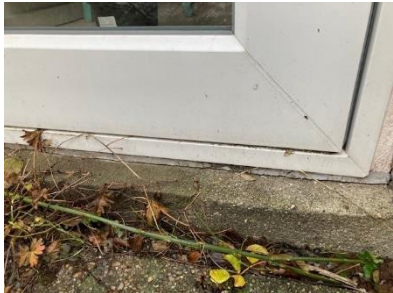
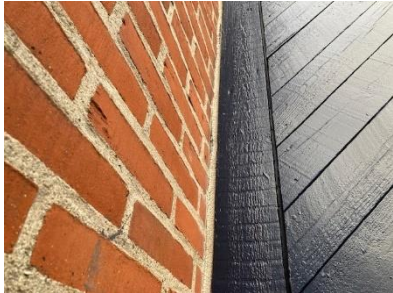
| 3. Vinduer og døre samt karnapper | | | | |
|---|---|---|---|---|
| Nordbygning Sydbygning (Alle) | <p>Der er revnet fuger under dør mod syd på nordbygning og ved dør mod syd på sydbygning ved nr. 5.</p> | <p>Fuger på nordbygning, fælleshus og sydbygning skiftes.</p> | 2021 | 1.500 |

| | <p>Enkelte andre steder er der svage fuger som med tiden skal eftergås.</p> <p>Syd nordbygning</p> <p>Sydøst fælleshus</p> | <p>Øvrige fuger under døre på alle huse efterses og skiftes efter behov. Fugefirma udfører.</p> <p>Elastiske fuger ved alle bygninger efterses og skiftes efter behov. Fugefirma udfører.</p> <p>Sydbygning</p> | <p>2023</p> <p>2028</p> | <p>3.000</p> <p>15.000</p> |

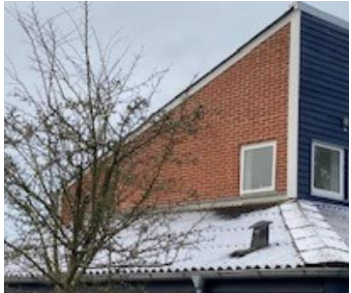
| 4. Tag | | | | |
|---|--|---|---|---|
| Alle | Vindskeder, træudhæng fremstår fremstår generelt i en vedligeholdt stand. | Afrensning af gammel maling. Grundning og to gange stryging med dækkende maling. Maler udfører. | 2025 | 15.000 |
